# Bilan du Contrat Restauration et Entretien (CRE) des affluents de la Creuse 2008-2012

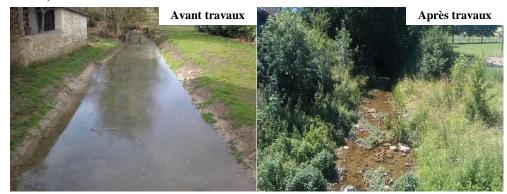
La qualité du lit s'est nettement améliorée. Le « bon » état pour ce paramètre a augmenté de 30% sur la Luire, de 35% sur la Plate et de 80% sur le Gué de la Reine. La recharge granulométrique a permis de diversifier les écoulements et les habitats (photos cidessous).
