# Bilan du Contrat Restauration et Entretien (CRE) des affluents de la Creuse 2008-2012

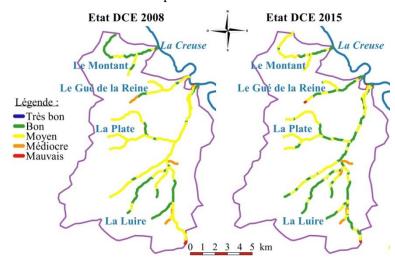
En 2015, le « bon » état du linéaire permanent est de 89% sur le Gué de la Reine, 56% sur la Luire, 62% sur la Plate et 91% sur le Montant (figure ci-dessous). Il s'est nettement amélioré mais les efforts restent à poursuivre.
